# Bilan des connaissances sur l'érosion et la submersion côtière au Québec : enjeux, causes et perspectives

Pascal Bernatchez

Colloque sur la sécurité civile et incendie 2015

CHAIRE DE RECHERCHE  
EN GÉOSCIENCE CÔTIÈRE

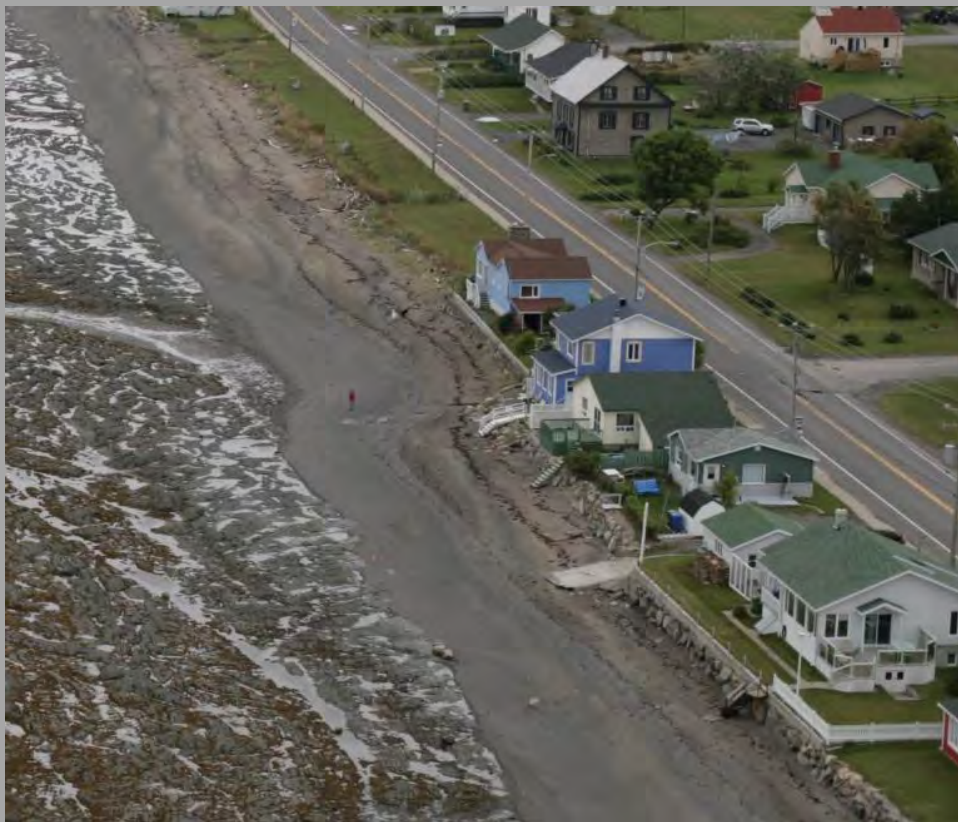
# Les infrastructures de transport... une diversité de services et d'enjeux !

*207 km de tronçons routiers (45 % en Gaspésie, 28 % Bas-Saint-Laurent)  
dont 112 km de routes nationales (75 % en Gaspésie) et 90 km de segments ferroviaires  
(78 % Capitale-Nationale) à moins de 15 m du trait de côte  
102 km de segments routiers exposés à la submersion (77 % Bas-Saint-Laurent)  
**sans tenir compte de la hausse du niveau marin***

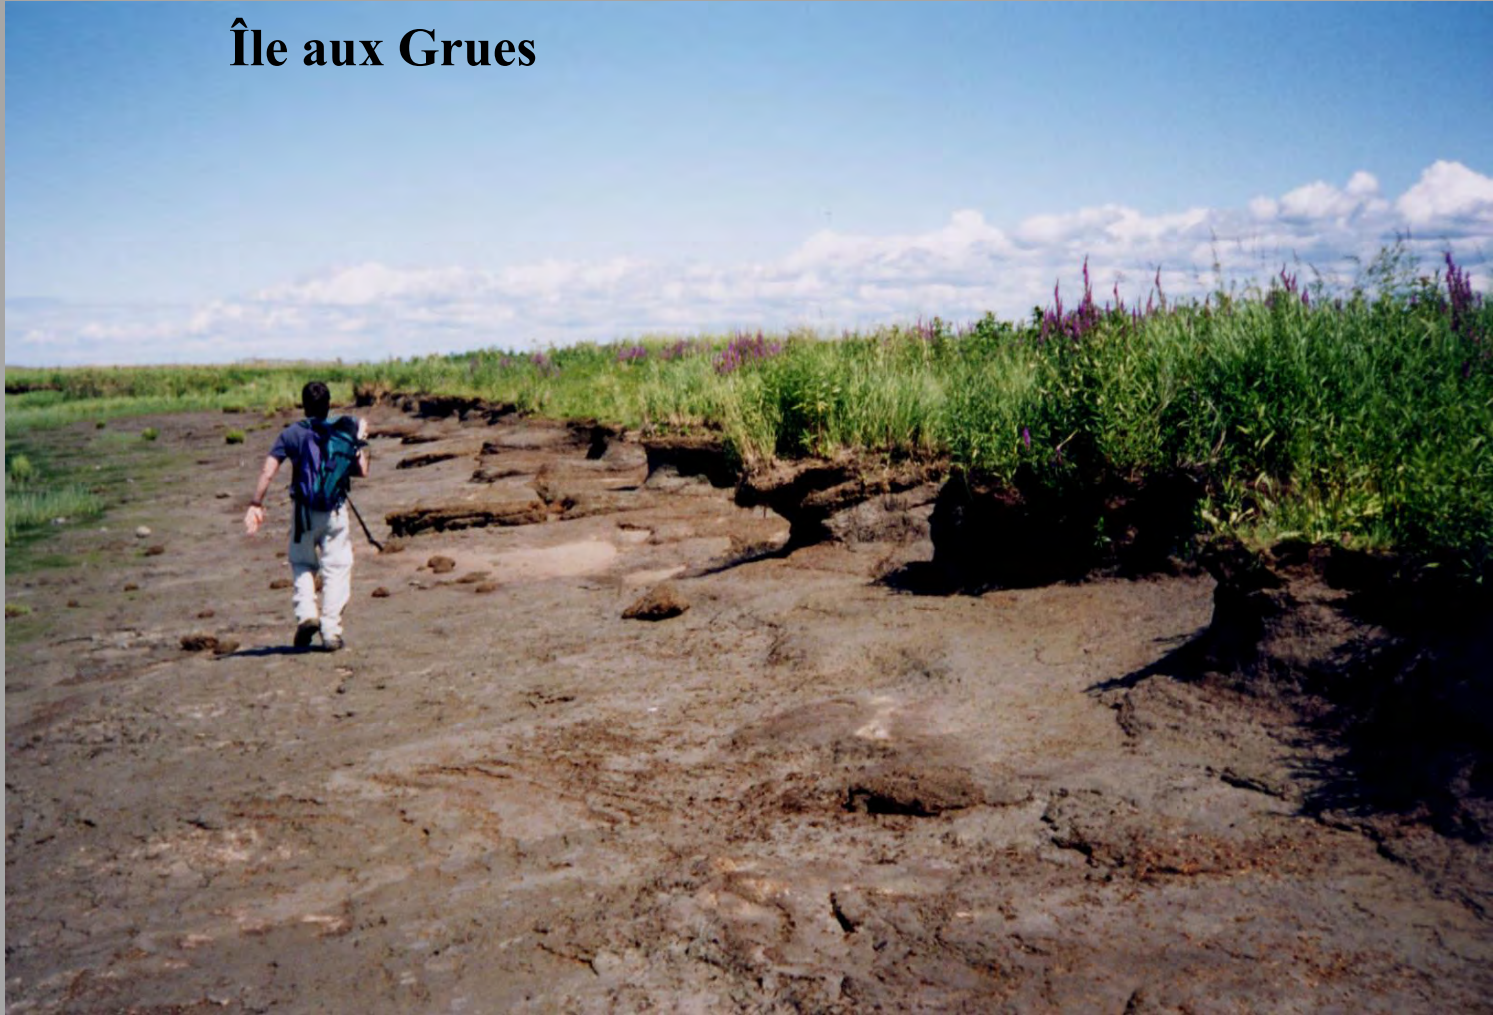
**Île aux Grues**

# Les enjeux écologiques : Pertes ou modification des habitats côtiers

**Érosion des marais = perte d'habitat**

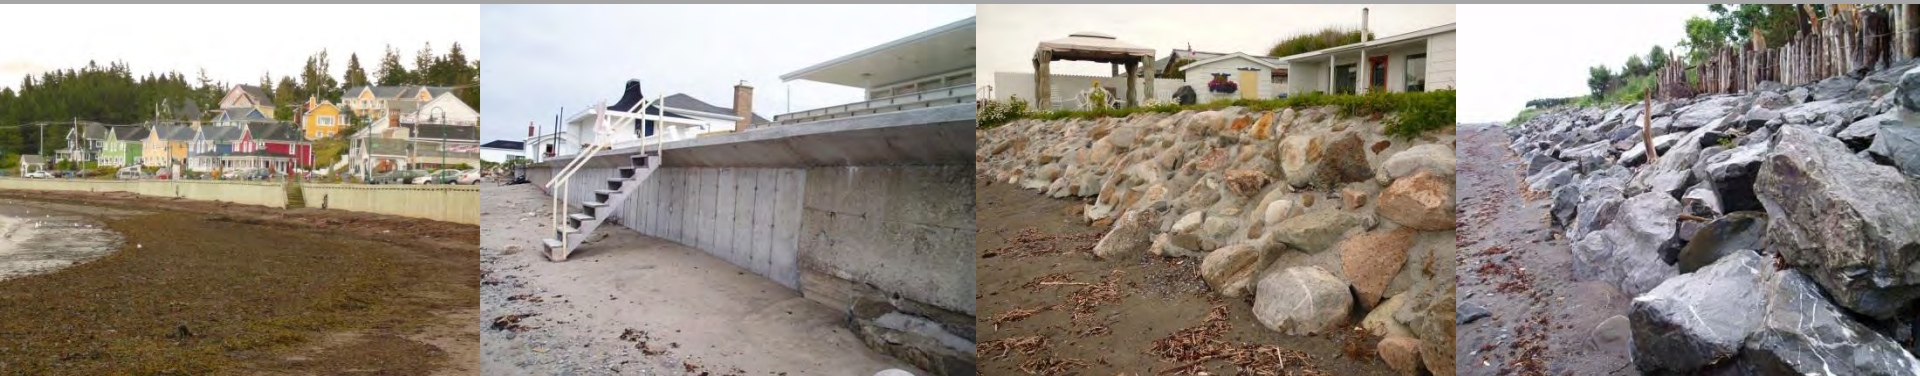
# Mais le littoral de certaines municipalités est fortement artificiel

| | Sainte-Luce<br>(%) | Sainte-Flavie<br>(%) | Grand-Métis<br>(%) | Métis-sur-Mer<br>(%) | MRC Mitis<br>(m) | MRC Mitis<br>(%) |
|---|---|---|---|---|---|---|
| <b>Côtes naturelles vs côtes artificielles</b> | | | | | | |
| Côtes <b>sans</b> infrastructure de protection | 34 | 48 | 71 | 87 | 33073 | 62 |
| Côtes <b>avec</b> infratrstructure de protection | 66 | 52 | 29 | 13 | 20095 | 38 |

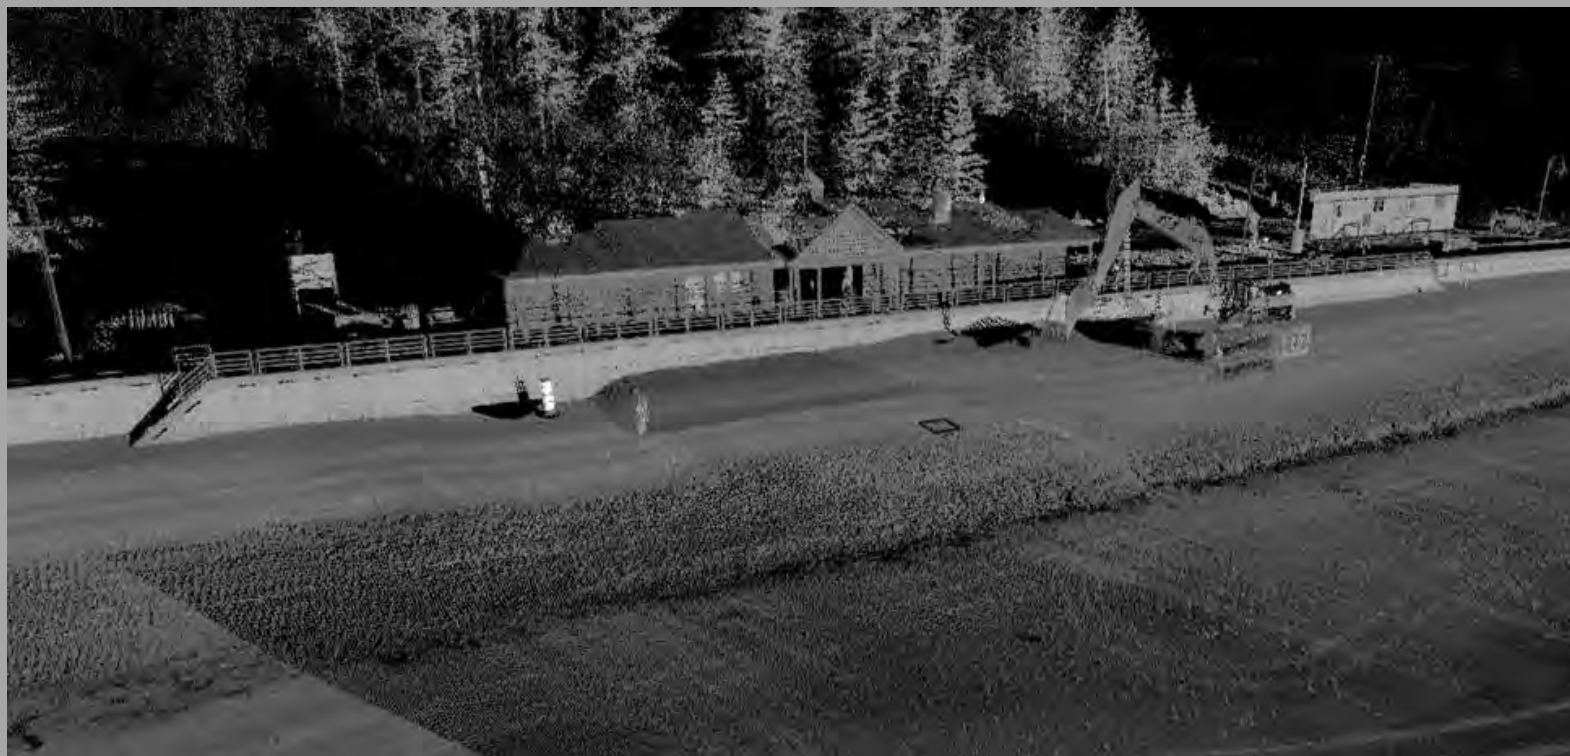
Suivi de solutions d'adaptation,  
Recharge en sédiments à Sainte-Luce

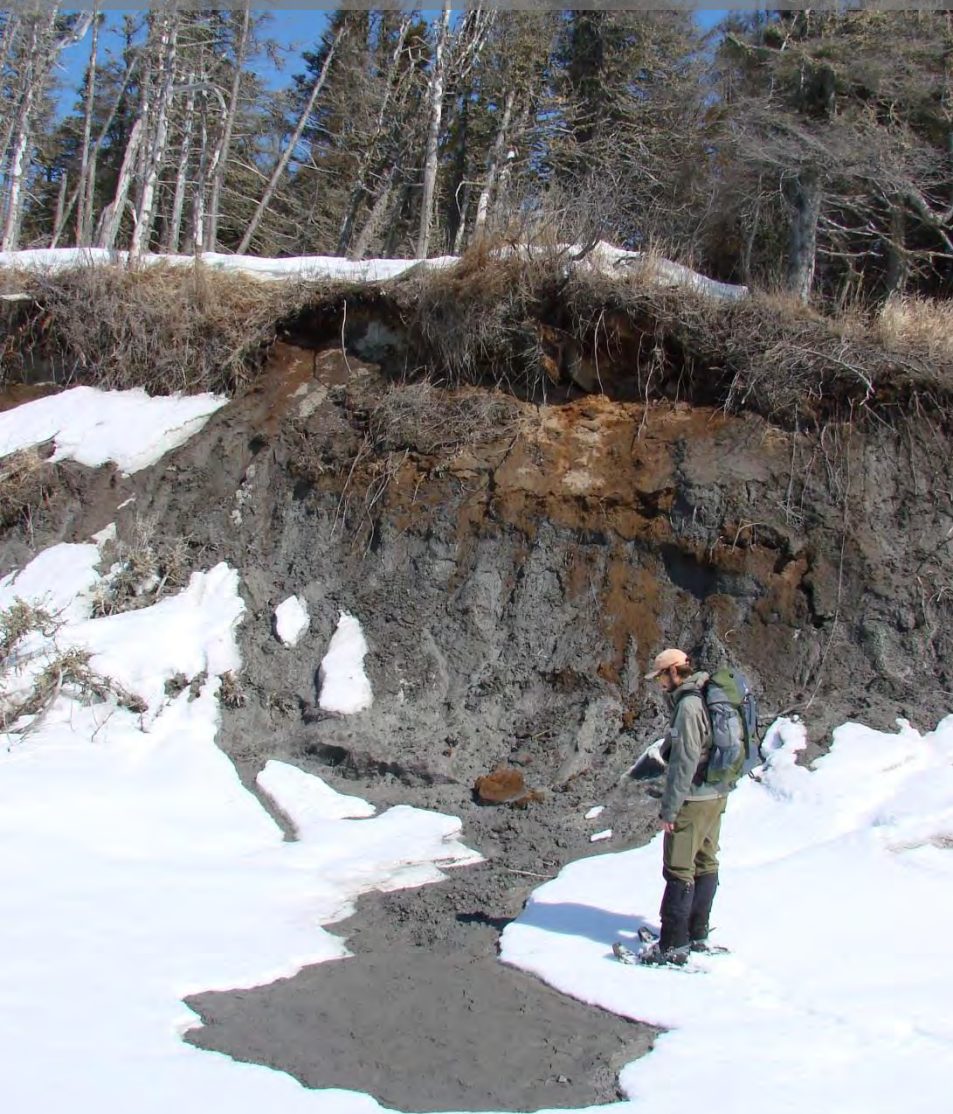
## 2a. Augmentation des processus d'érosion liés au gel-dégel et redoux hivernaux

Formation de coulées boueuses lors de redoux dans les falaises

Gélifraction dans les roches consolidées

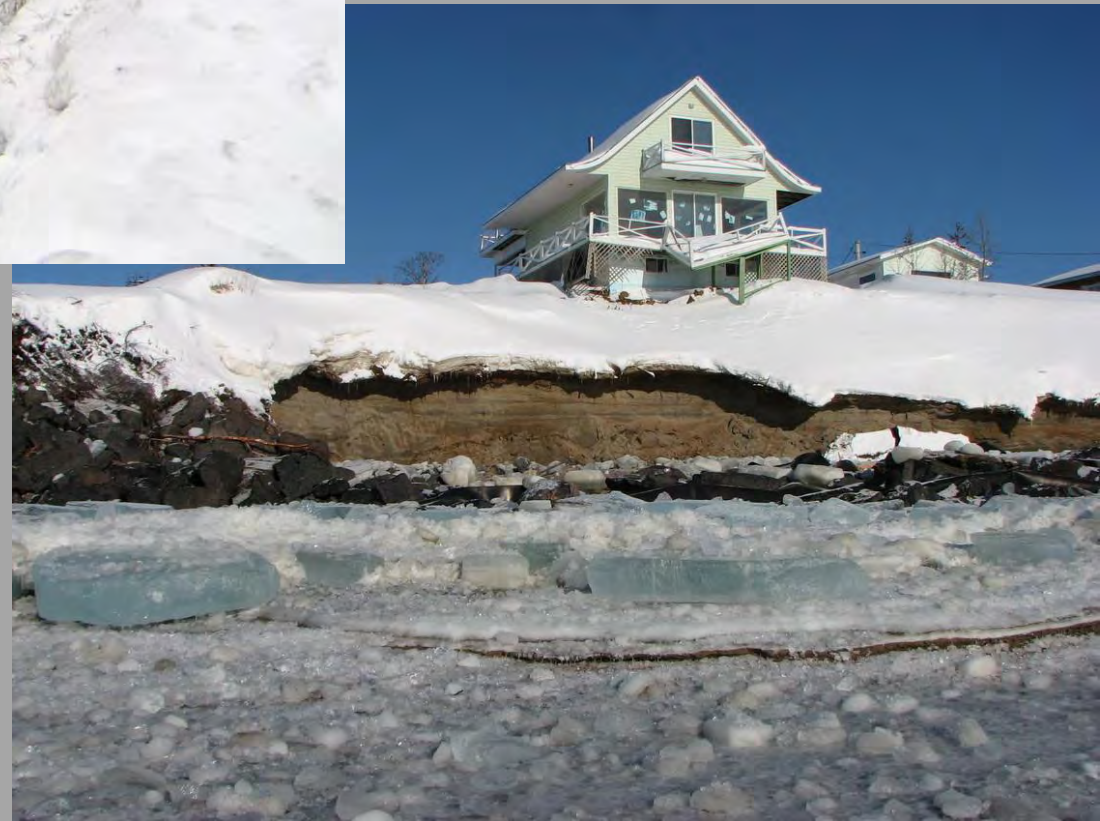
15 février 2007  
Sept-Îles (Val-Marguerite)

Conséquences d'une tempête en l'absence de la glace côtière

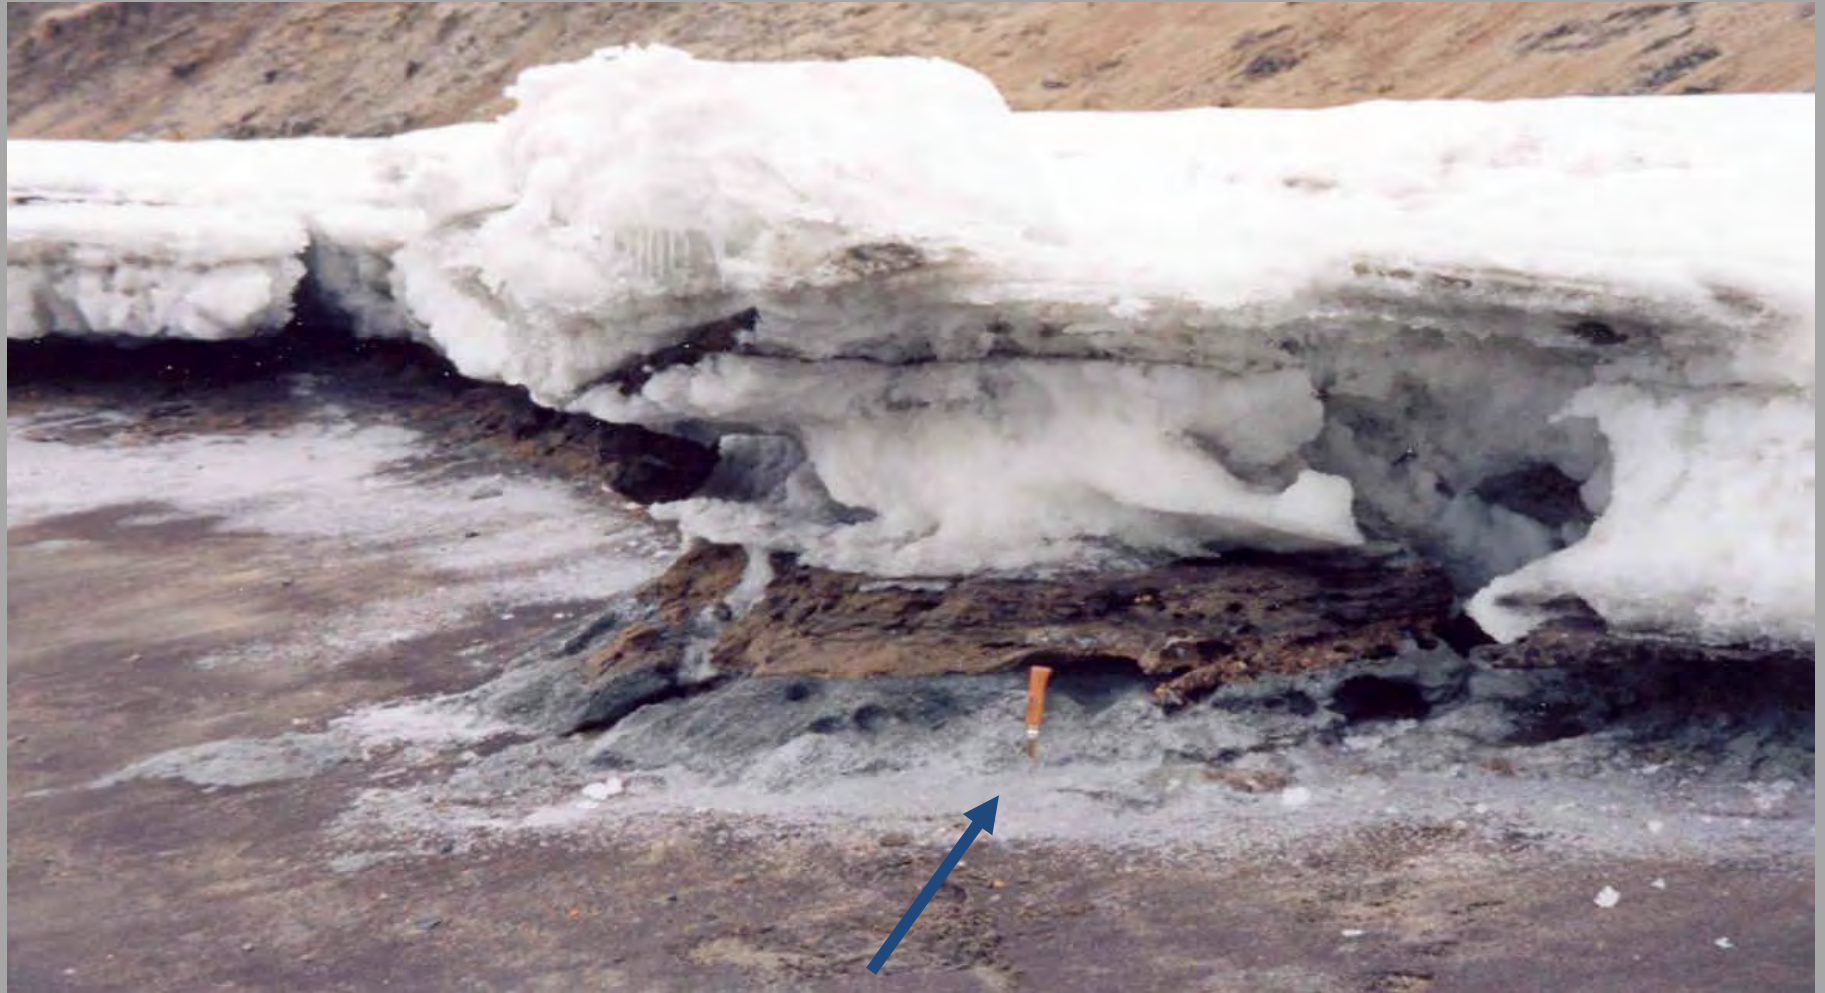
**La diminution de la largeur de la glace littorale depuis  
au moins 15 ans favorise l'érosion des plages**

**Réflexion des vagues sur  
le pied de glace provoquant l'abaissement des plages**

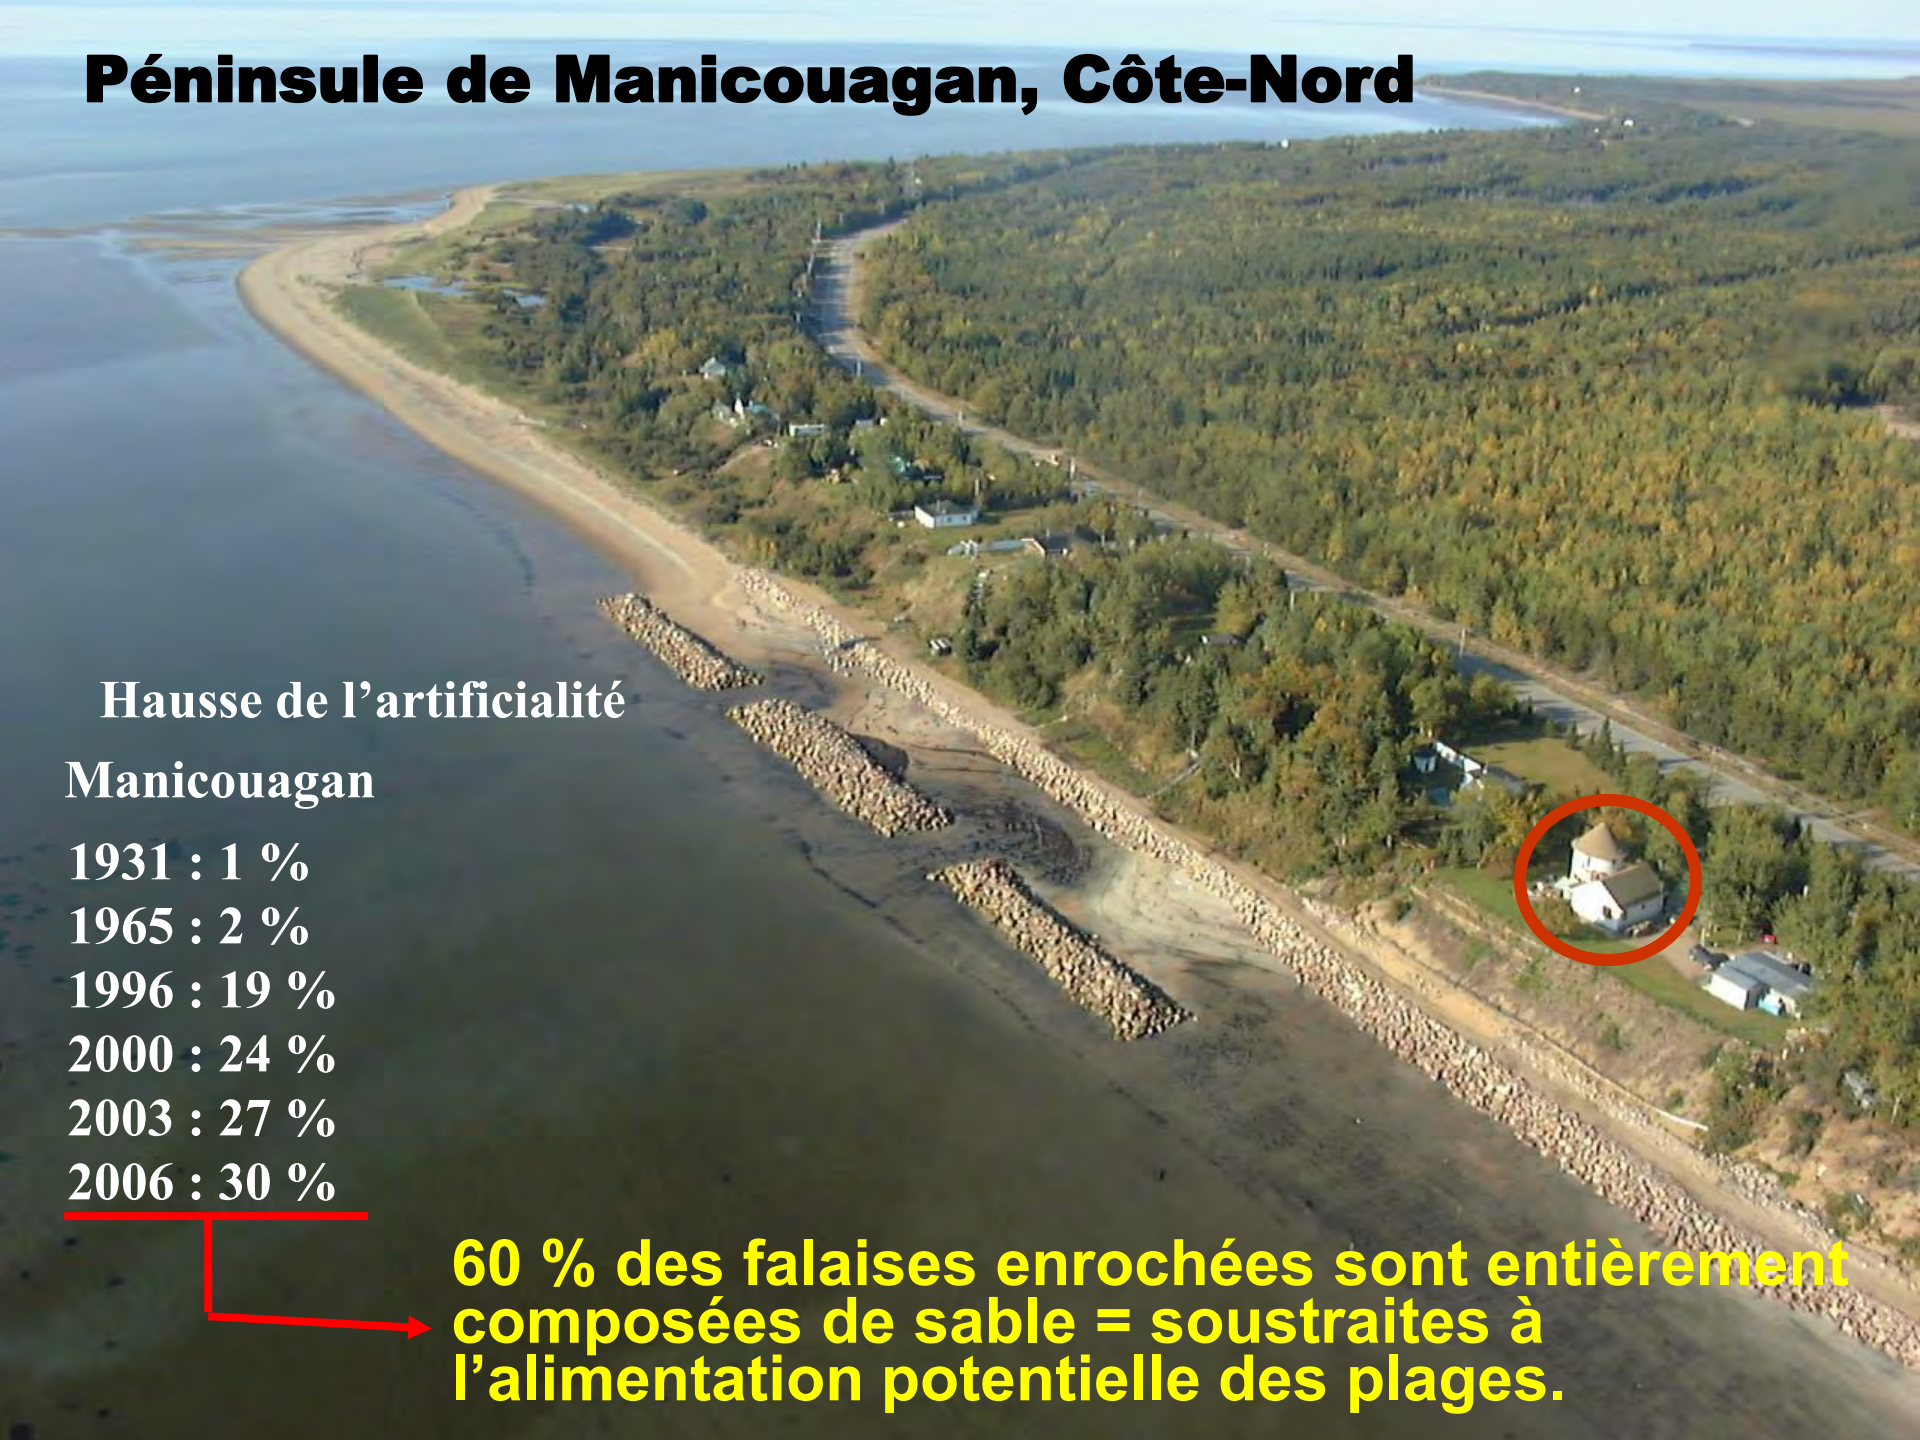
# Péninsule de Manicouagan, Côte-Nord

Hausse de l'artificialité

60 % des falaises enrochées sont entièrement composées de sable = soustraites à l'alimentation potentielle des plages.

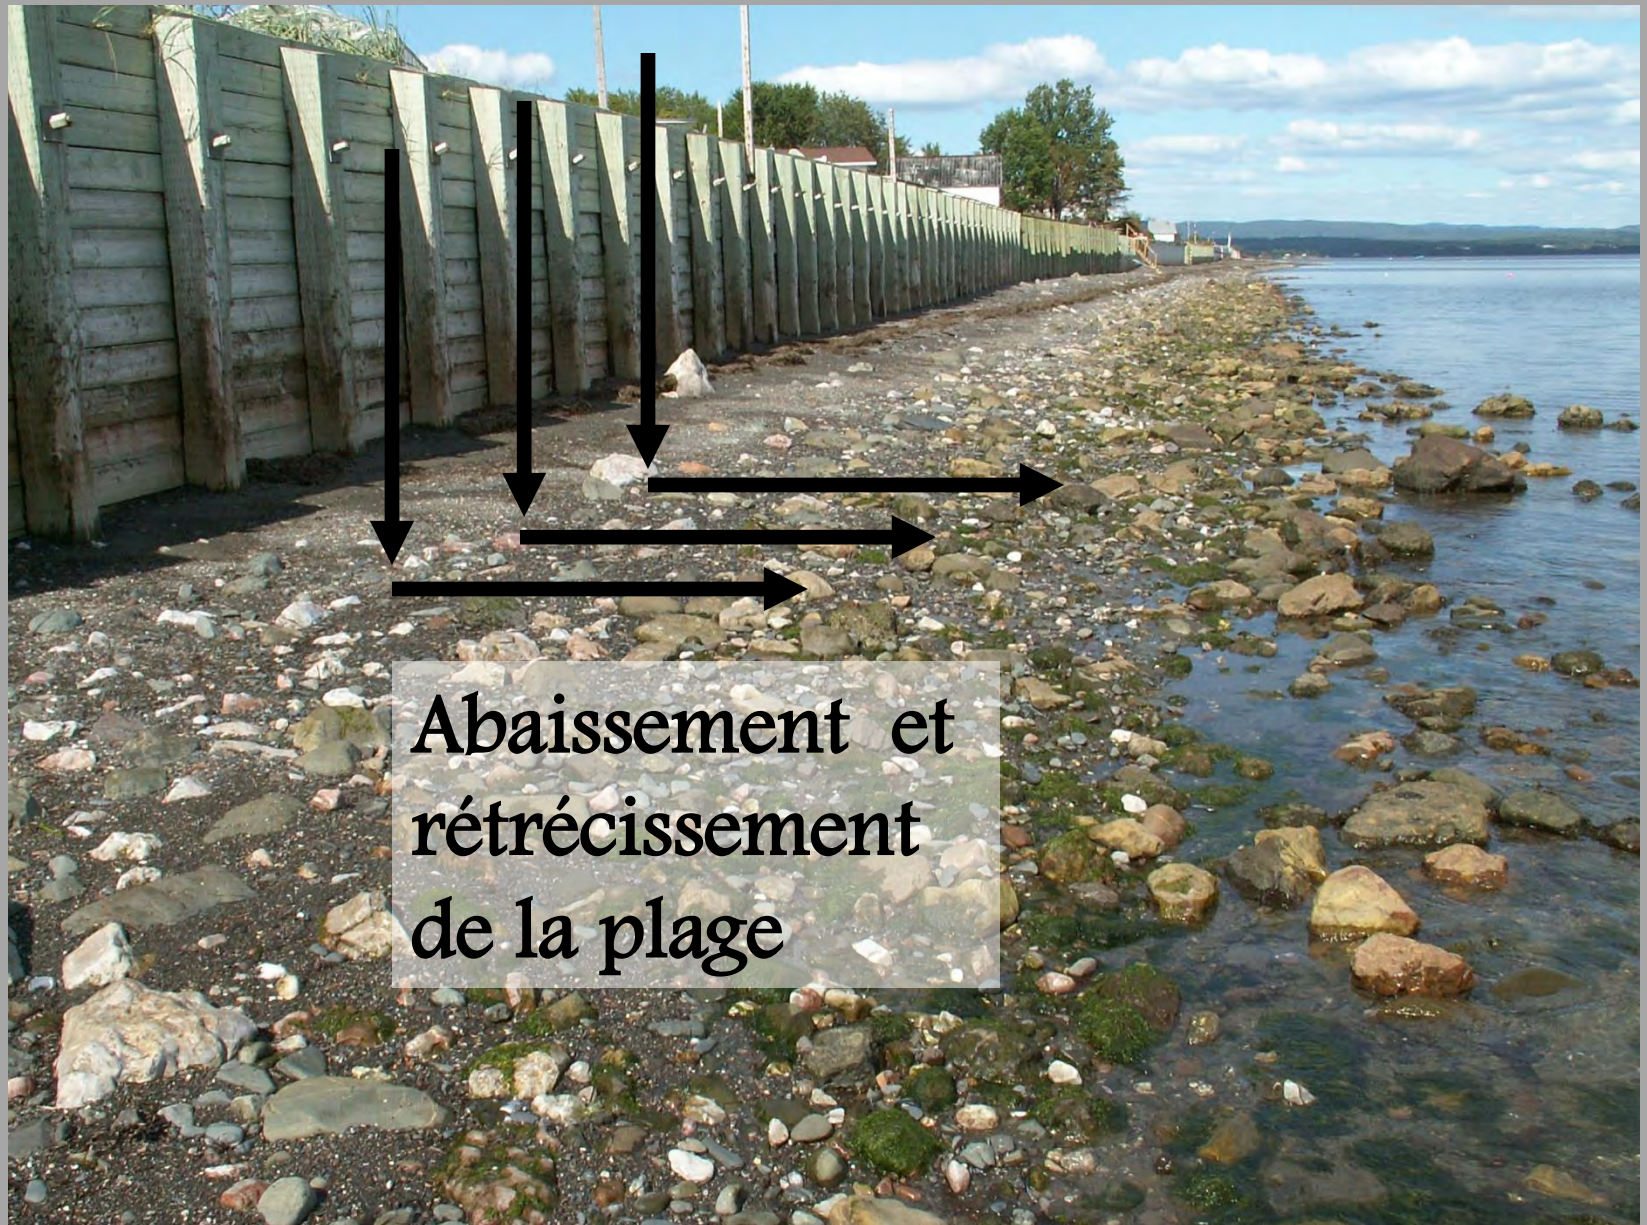
## Les conséquences : Abaissement et rétrécissement de la plage

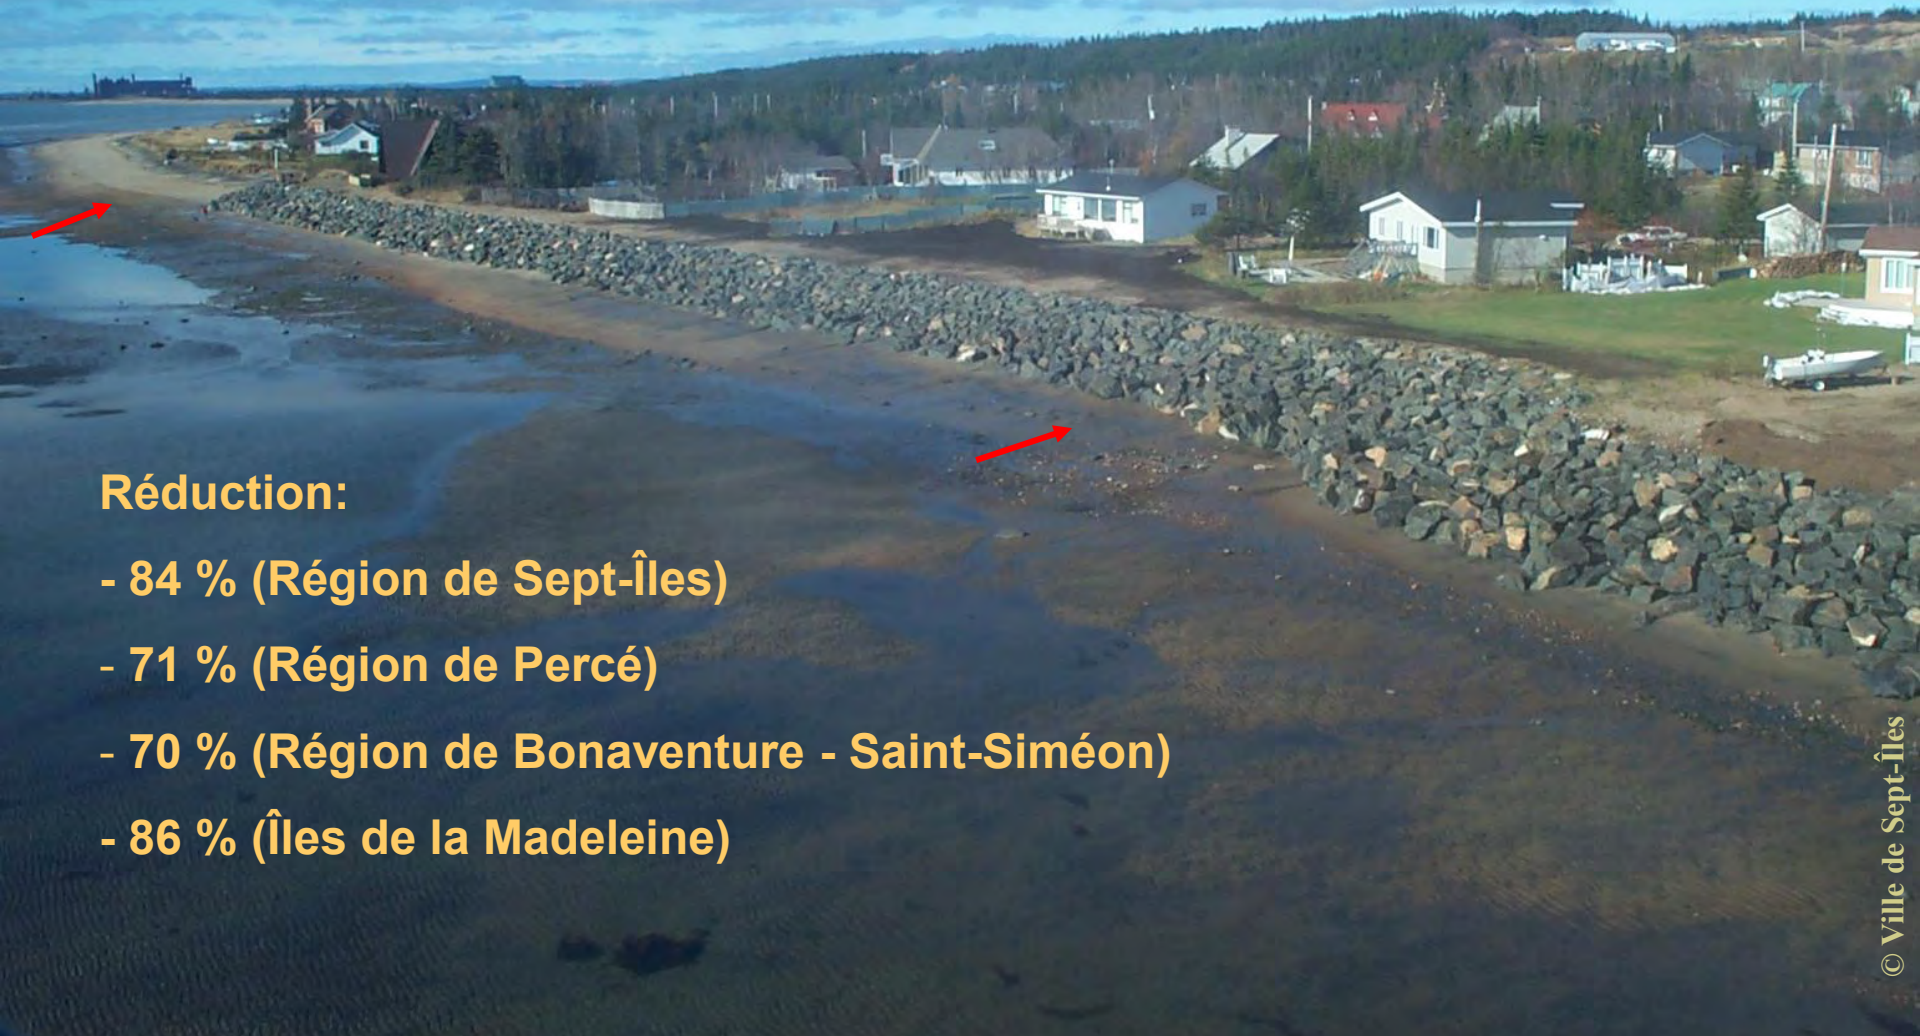
**Perturbations anthropiques :**  
**ouvrages de protection = réduction importante de la largeur des plages**

**Réduction:**

- 84 % (Région de Sept-Îles)
- 71 % (Région de Percé)
- 70 % (Région de Bonaventure - Saint-Siméon)
- 86 % (Îles de la Madeleine)

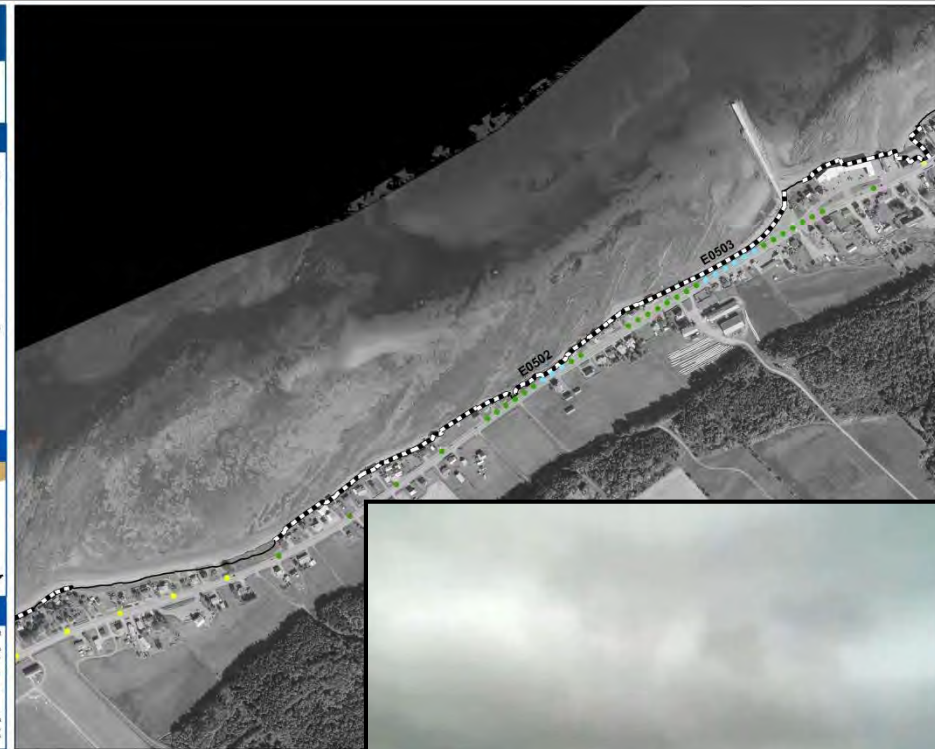
# Exposition des routes à la submersion basée sur les cotes mesurées lors de la tempête de décembre 2010
