L'église Saint-André, comté de Kamouraska: s'entendre pour protéger

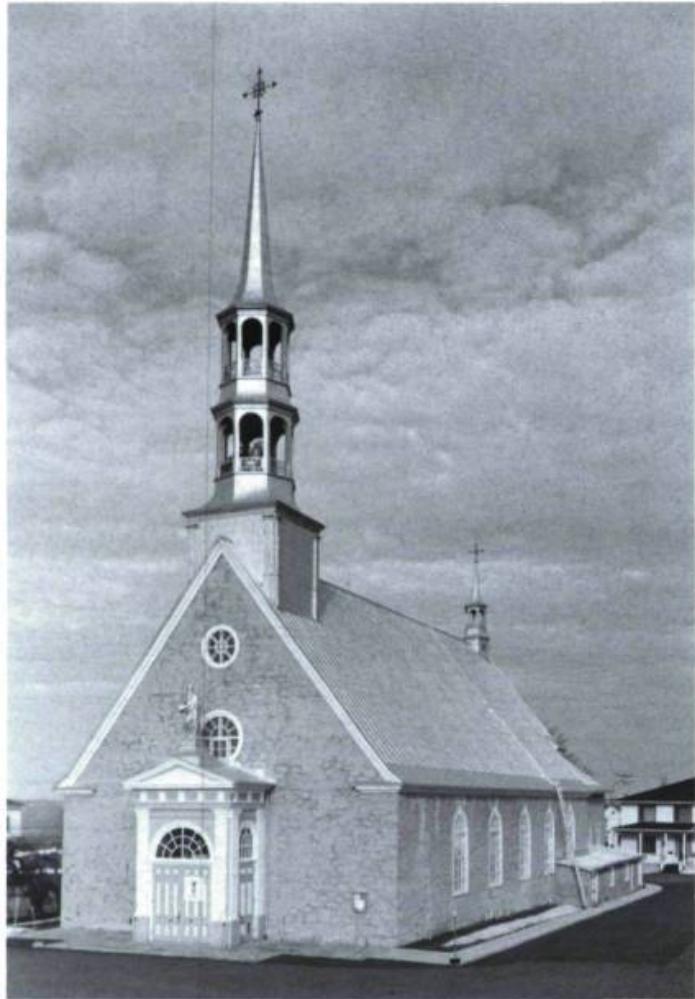
Le volume très simple du carré et le toit muni de larmiers n'ont pas changé depuis la construction.
Photo: Jacques Beardsell, Service canadien des parcs.

Le volume de l'édifice n'a pas varié depuis sa construction et son plan reste parfaitement lisible. Il s'agit en fait d'un plan «récollet», caractérisé par le brusque rétrécissement du carré de la nef de manière à délimiter le chœur; les autels latéraux s'adossent à la paroi du décrochement, face à la nef. Lorsqu'on opta pour un tel plan, en 1805, à Saint-André, on se réclamait d'une tradition qui était pourtant battue en brèche par le plan en

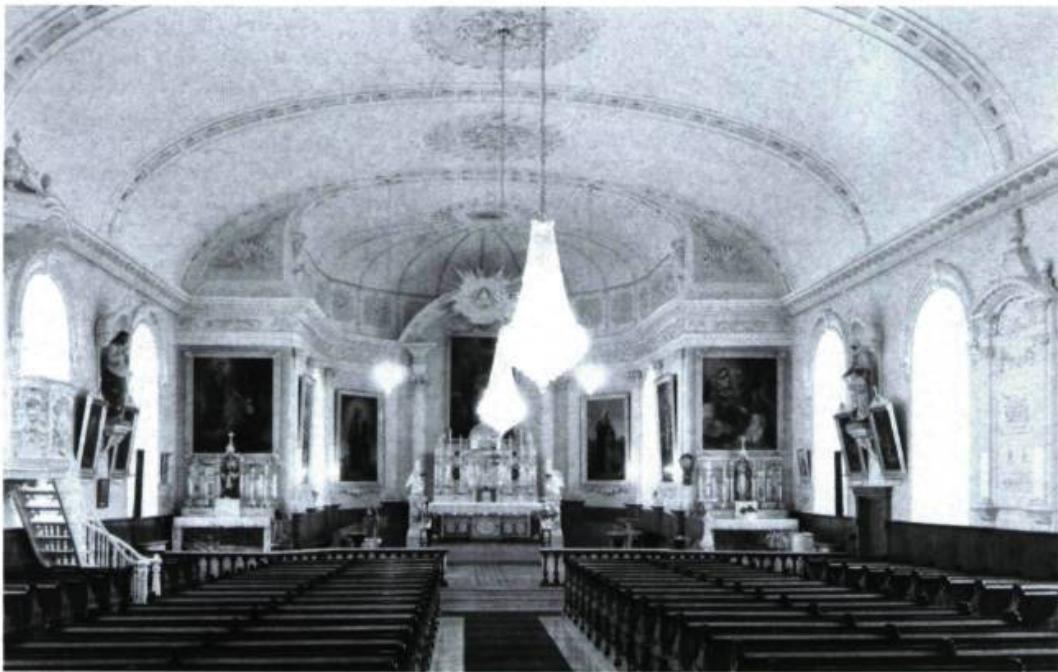
L'intérieur de l'église s'offre au regard tout d'un trait. L'imposant fronton cintré du retable attire l'attention sur le maître-autel.
Photo: Jacques Beardsell, Service canadien des parcs.

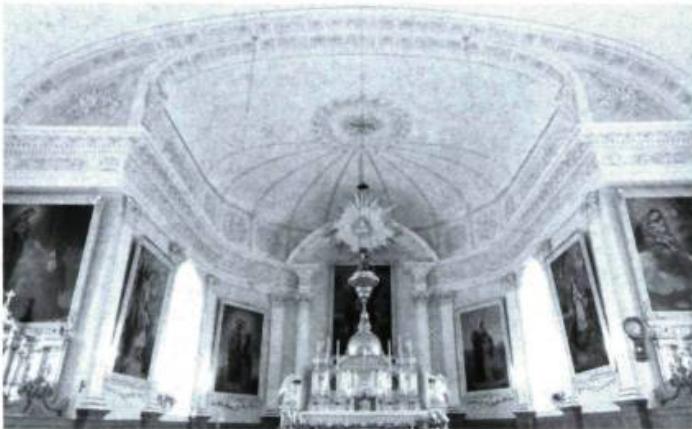
La fausse-vôûte dominant le chœur possède un répertoire ornemental rattaché à l'influence de Quévillon.
Photo: Jacques Beardsell, Service canadien des parcs.

Leprohon mit en place une fausse-vôûte en anse de panier plutôt aplatie. Prolongeant le profil zénithal de la voûte de la nef jusqu'au fond de l'abside, l'artisan rabattit en anse de panier les côtés de cette section dominant le chœur. Il créa de la sorte une portion de fausse-vôûte véritablement surélevée, éloignée de la grande corniche du chœur. L'espace vertical ainsi laissé libre fut interprété en attique et habillé de panneaux à motifs sculptés.

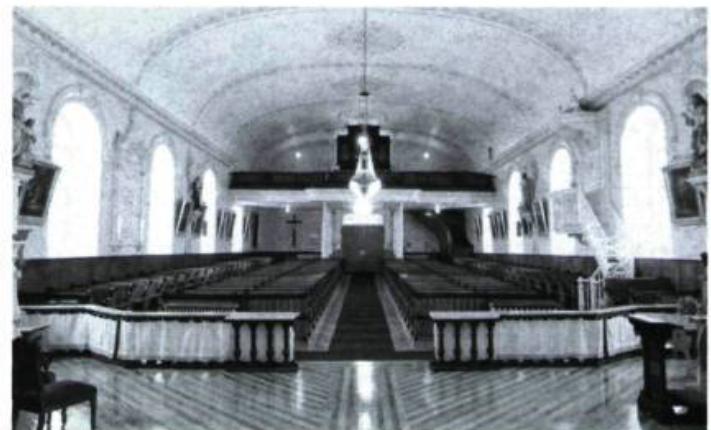
La fausse-vôûte en direction de l'arrière. Le jubé date de 1830.
Photo: Jacques Beardsell, Service canadien des parcs.

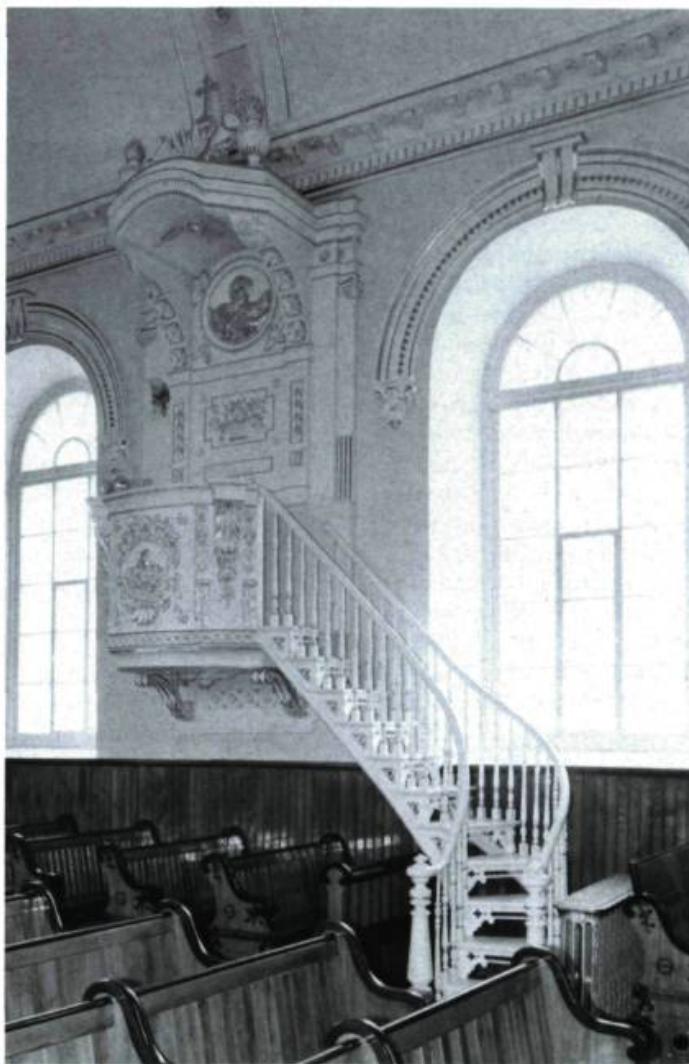
La chaire de Leprohon a perdu son escalier original en 1894, au profit de celui qu'avait proposé l'architecte David Ouellet.
Photo: Jacques Beardsell,
Service canadien des parcs.

Par ailleurs, le plan carré de la chaire est un écho certain de ce type formel que François Baillairgé (1759-1830) introduisit en 1811 à l'église de Saint-Roch-des-Aulnaies. Par ailleurs, non seulement la forme de la chaire, mais aussi la composition et l'ornementation de son dorsal sont le rappel immédiat de la chaire que François Fournier (1790-1864)
